# Inspire Deu Certo Comitê Ciclo 2020.1

# Estrutura para proteção contra ação da Linha de Pipa nos cabos

**Diretoria: I&N**

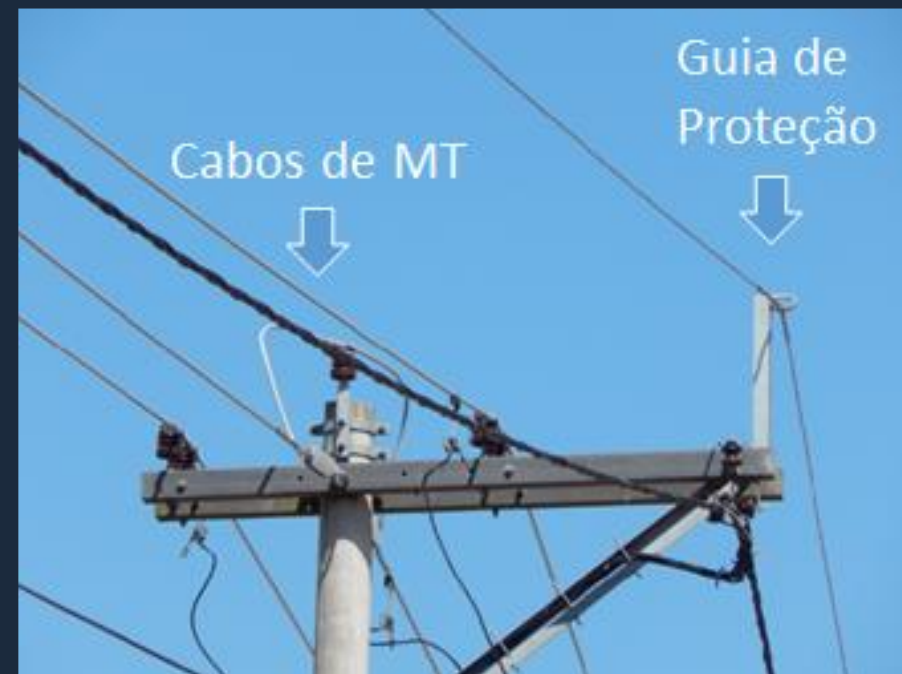
- Instalação de uma guia de proteção na ponta da cruzeta;
- Guia é de aço bem mais resistente que o alumínio;
- A guia fica livre de contato com as partes energizadas;
- Caso venha a romper a guia, cairá ao solo desenergizada, sem risco a população e sem interrupção no fornecimento;
- Todo material do projeto é material estoque da empresa.

- Análise dos locais de soltura (praças, terrenos vazios), dos registros de interrupções por pipa e análise da direção predominante do vento no local;

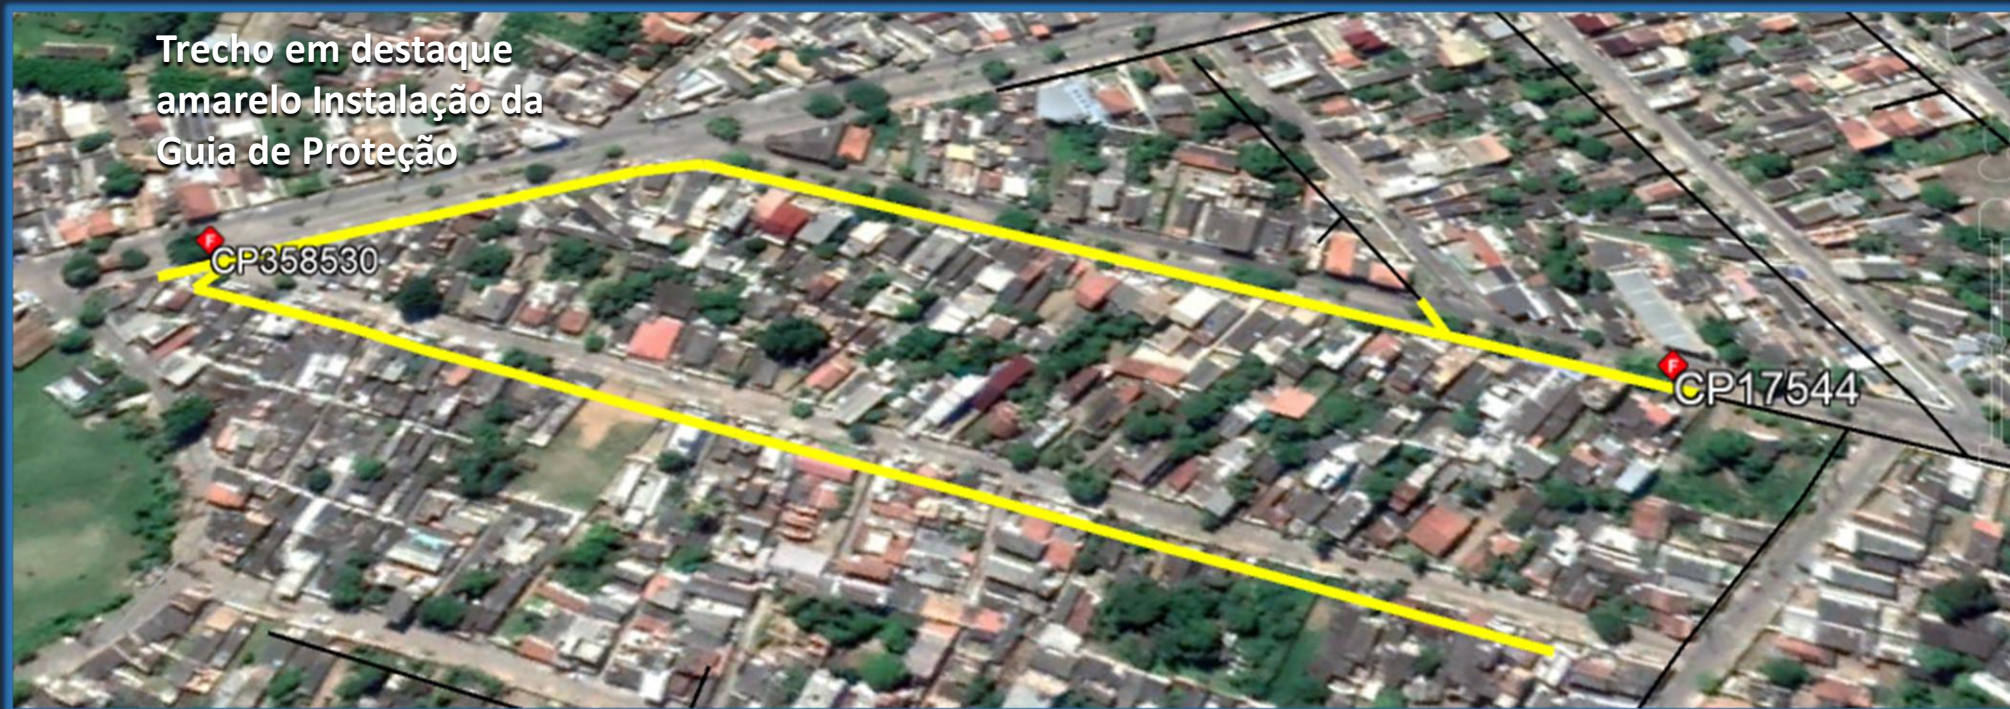
A instalação do Projeto Piloto Guia de Proteção foi em 12/08/2019, em 905 metros de rede nos ramais em séries CP17544 e CP358530 do alimentador de MOB03 conjunto Mombaça Base Campos Polo Campos.

Após a instalação até 13/07/2020 temos registro de nenhuma interrupção no trecho com 347 clientes.

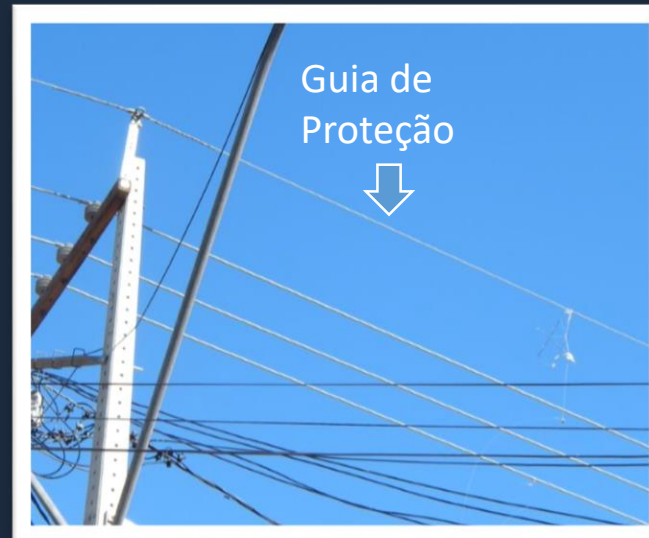
## DEPOIS

Guia de proteção protege nossos cabos da ação das linhas de pipa
